Soluciones Técnicas

En Caminos Básicos se interviene en forma especial la capa de rodadura para:

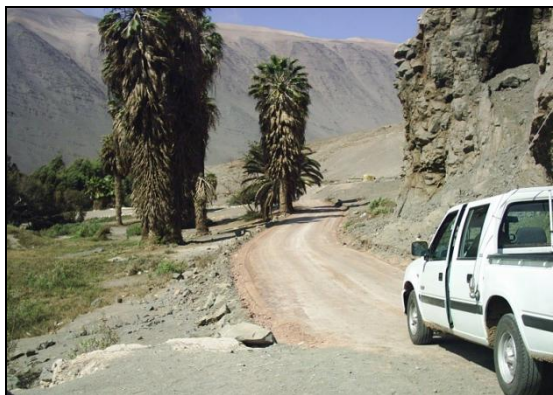
Camino con Cloruro de Sodio (región de Arica y Parinacota)

Consiste en la aplicación de materiales que permiten mantener cohesionados los componentes de la carpeta, ya sea por reacciones químicas y/o por mantener a estos permanentemente húmedos. Esto evita la liberación de polvo al paso de los vehículos. Estos se han aplicado masivamente en la zona norte del país y los mas empleados son el cloruro de sodio (sal) y el cloruro de magnesio hexahidratado (bischofita). Ambos productos son elaborados en plantas ubicadas en Tarapacá y Antofagasta respectivamente. Por su parte el cloruro de calcio, cuya fuente de abastecimiento está en la Región de Bío Bío es aplicado con el mismo fin en esa Región.

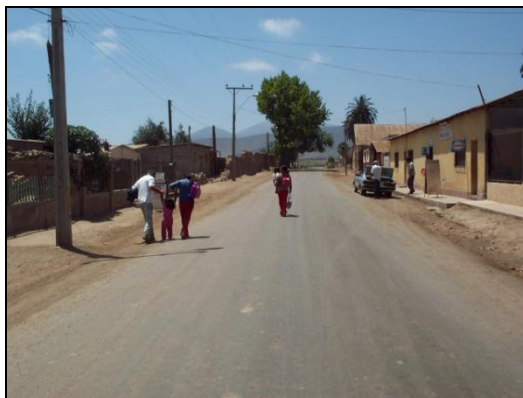
Camino con Cloruro de Magnesio Hexahidratado (Bischofita) (región de Coquimbo)

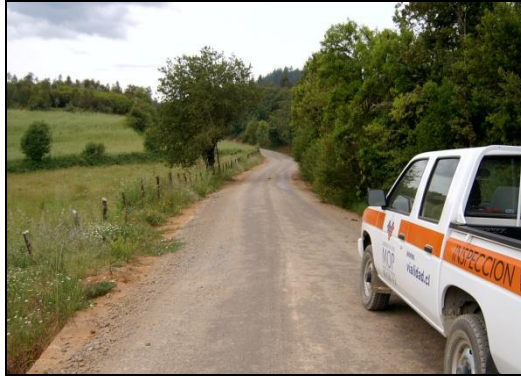
Camino con Cloruro de Calcio (región del Bío Bío)

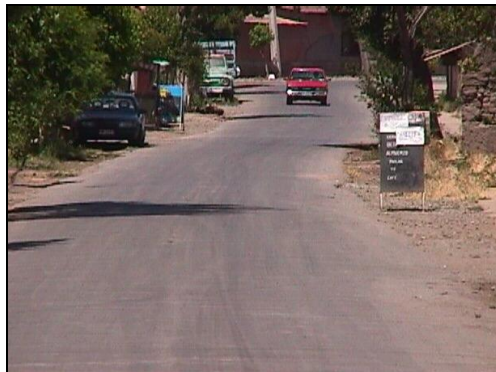
Camino con Imprimación Reforzada (Región de Coquimbo)

Otra forma de solucionar los problemas de los caminos de ripio es colocando una capa que mantenga el material estable es protegiéndolo con una capa de asfalto. Estas capas de protección son delgadas (espesores menores a 2 cm generalmente). Su único objetivo es proteger el material granular y no es parte de la estructura que soporta a los vehículos.

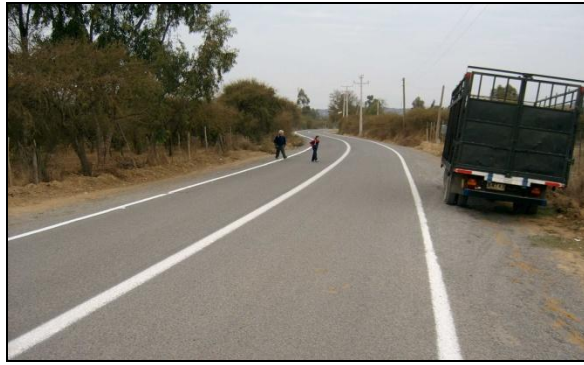
Camino con Tratamiento Superficial Simple (Región Metropolitana)

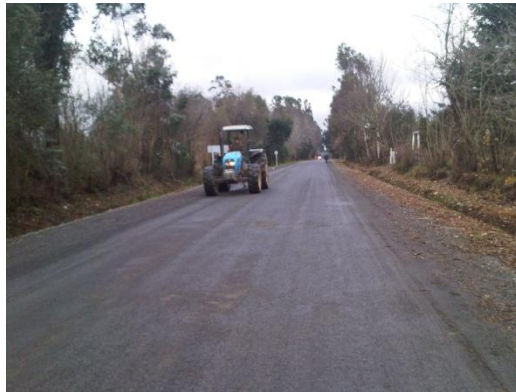
Camino con Tratamiento Superficial Doble (región de La Araucanía)

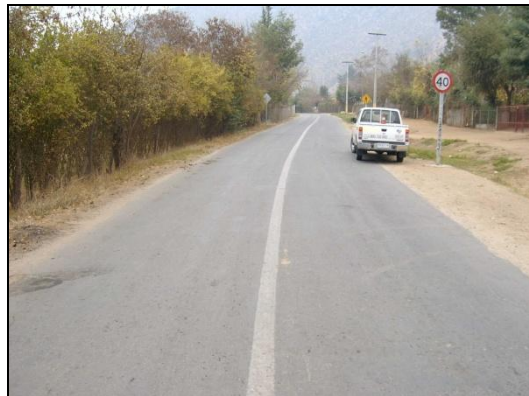
Camino con Lechada Asfáltica (Región Metropolitana)

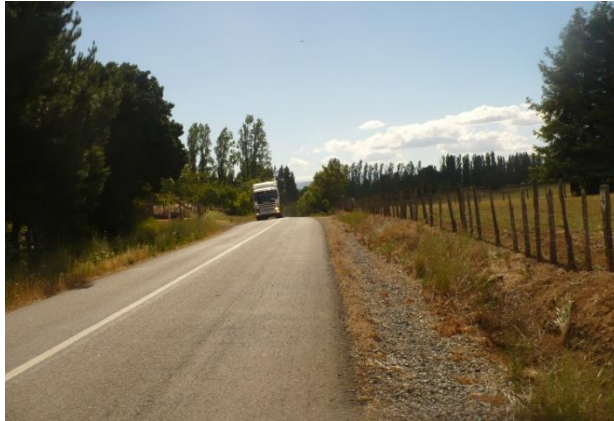
Camino con Cape Seal (Región de Los Lagos)

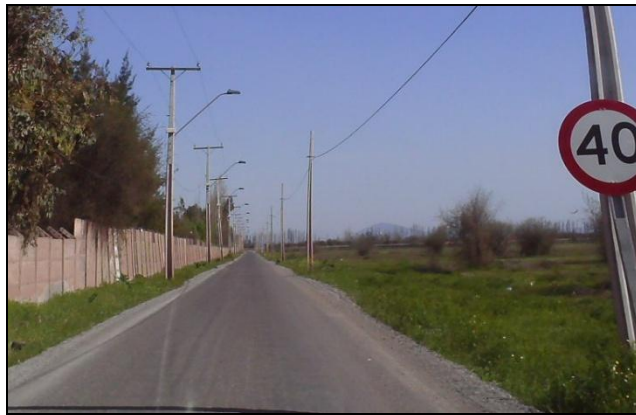
Camino Con Otta Seal (región Metropolitana)
